作業環境測定士は見た!

第7回 インジウム取扱い作業場での健康被害にご注意

間質性肺炎で死亡例も

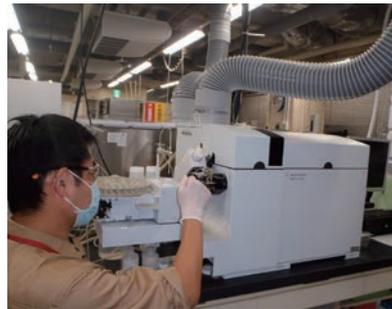
環境気中インジウム化合物濃度は、一定量の空気を捕集したろ紙を酸処理した溶液サンプルを誘導結合高周波プラズマ質量分析装置＝写真上＝により、分析します。
